MANUTENZIONE STRAORDINARIA EX MUNICIPIO

2° lotto - risanamento conservativo facciate con efficientamento energetico

Progetto definitivo - esecutivo

Elaborato Titolo
DOC 01 relazione generale

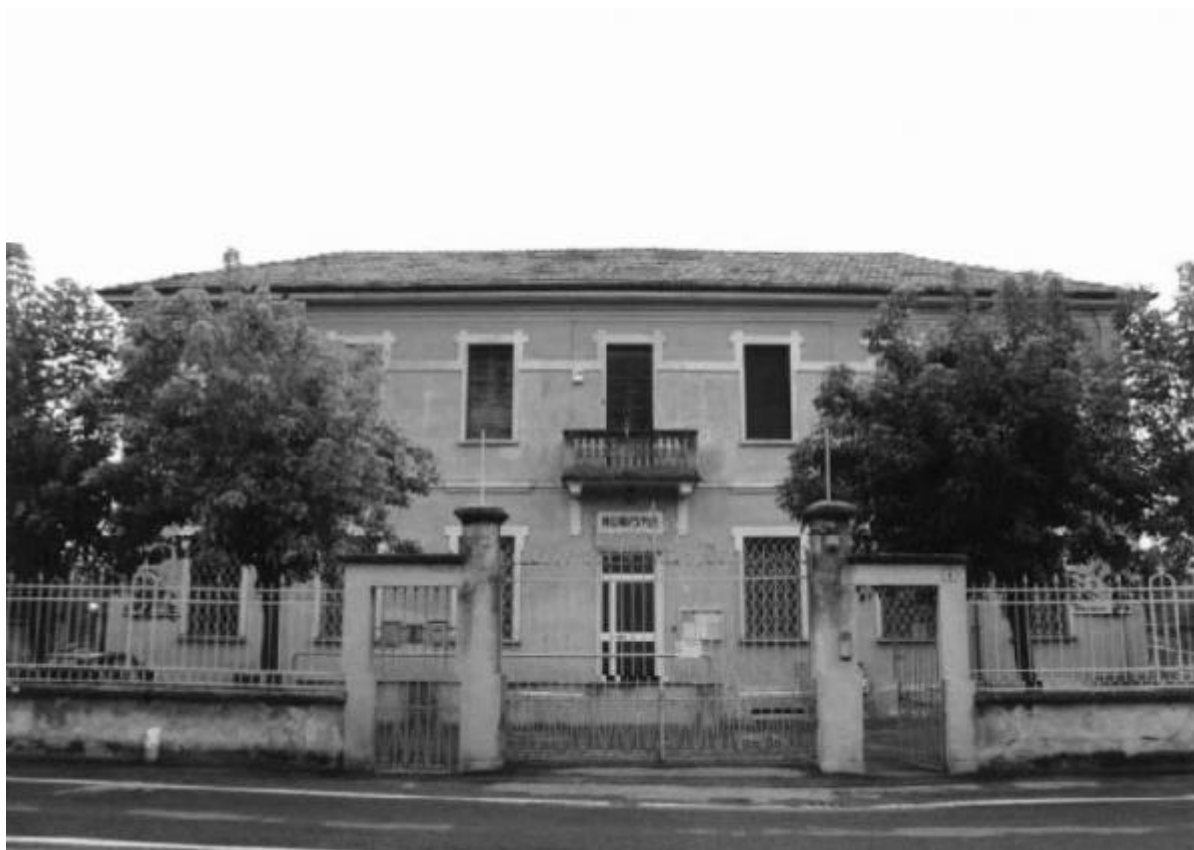
Il Municipio

L'edificio oggetto di intervento è collocato in Via Vittorio Veneto, 6, nel centro abitato di Bettola, precedente sede municipale, costruito nei primi anni del XX secolo e in seguito ampliato.

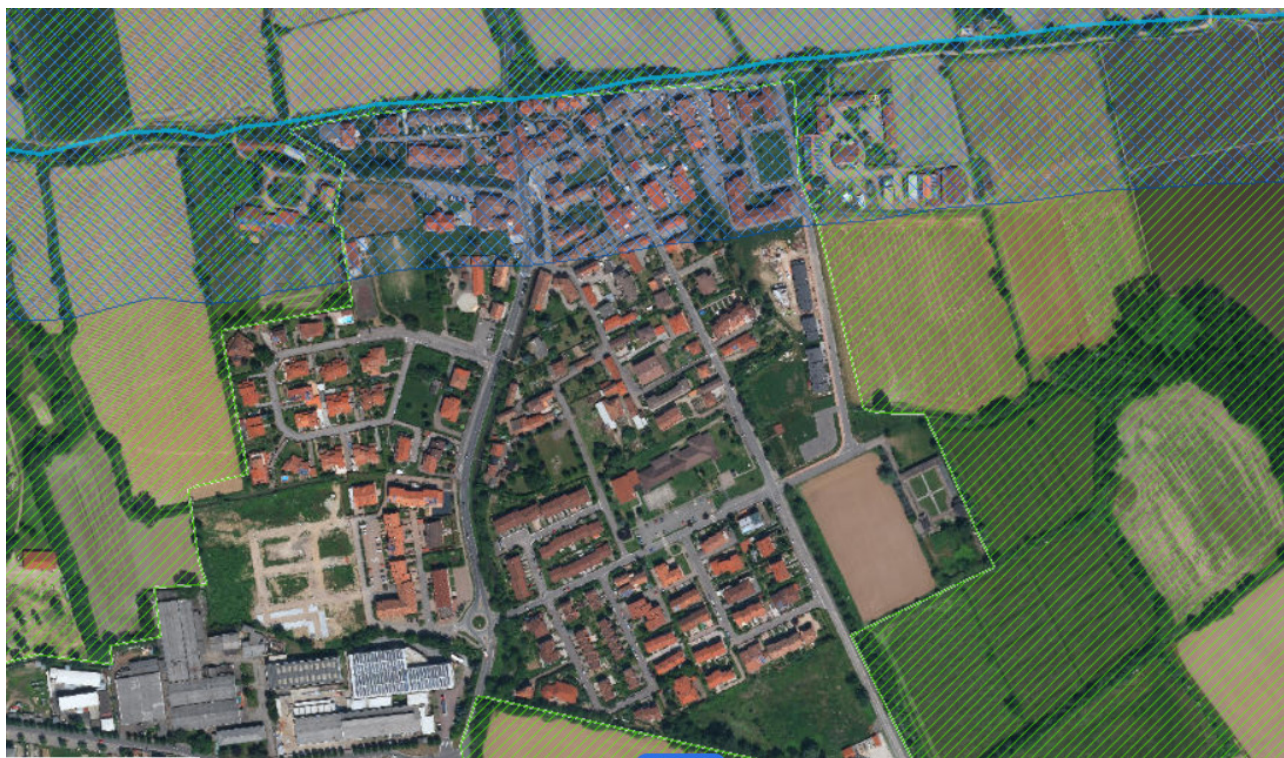
Estratto Viewer geografico SIBA – sistema informativo beni e ambiti paesaggistici

Il sistema rileva, come già riportato nel PTR, l'appartenenza del Comune di Calvignasco al PTC Parco Agricolo sud Milano. Il Parco Agricolo Sud Milano è un parco regionale agricolo di cintura metropolitana istituito con Legge Regionale n. 24 del 1990, sulla base dei contenuti del "Piano generale delle aree regionali protette", di cui alla Legge Regionale n. 86 del 1983. Il PTC deriva da DGR VII/818 del 3 agosto 2000.
